制动片故障示踪图

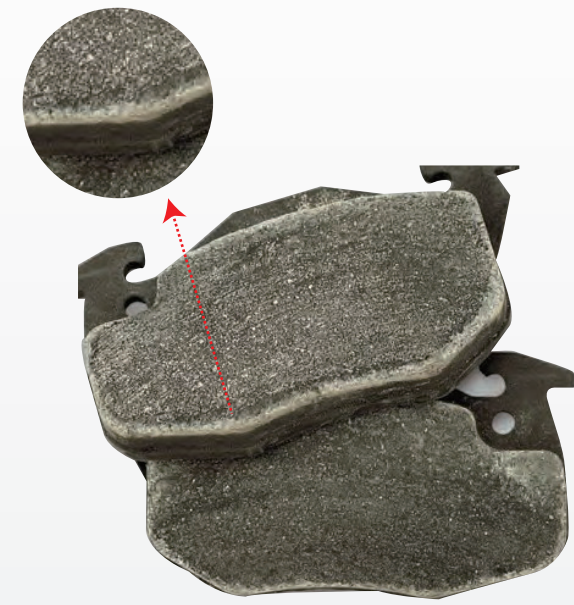
灰化

- 部分烧焦的摩擦材料（外缘白化）

- 因频繁驾驶或拖拽机动车导致刹车盘长期处于高温状态

- 初始制动效能降低
- 材料耗损严重
- 材料变脆，产生碎片和裂纹
- 出现大量非常态磨损

- 若非严重灰化，可继续使用刹车片，在正常驾驶情况下不会影响其制动效率。
- 若刹车片损坏严重，需要更换新刹车片。

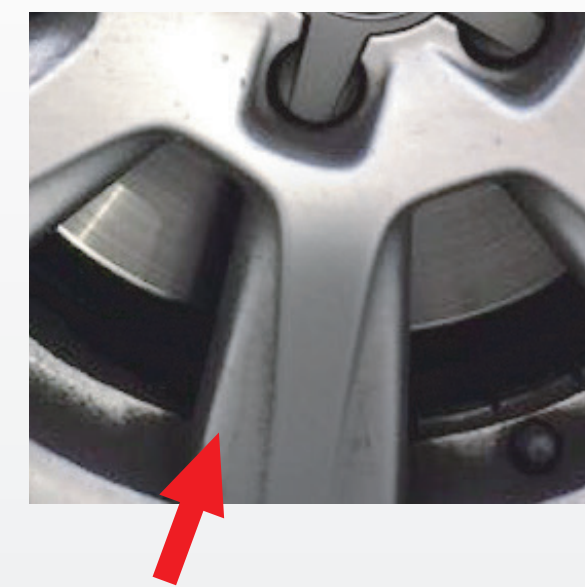
落灰

- 轮毂表面附着黑色的粉尘

- 制动片在制动时摩擦材料和制动盘会剧烈摩擦，摩擦材料在摩擦过程中会产生粉末。一部粉末会随着空气流动脱离车体；由于在欧系车型中普遍采用低金属配方，由于低金属配方中含有金属纤维，在摩擦静电的作用下，部分粉尘会黏附在轮毂上。

- 在制动片有效使用范围内，对汽车安全行使没有影响

- 及时清洁

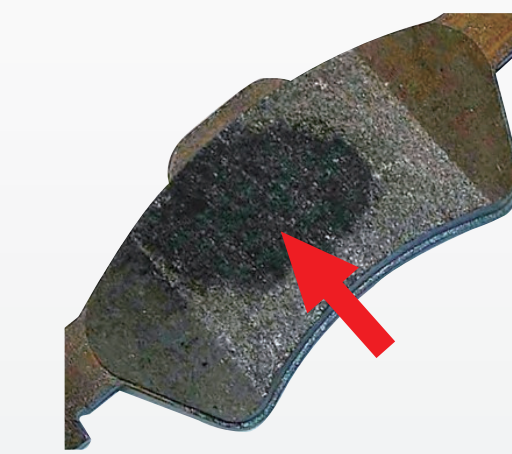
表面沾污

- 摩擦材料沾染油液，油脂或刹车液

- 保养期间油液溢出

- 机动车出现侧滑现象
- 制动性能降低

- 更换刹车片

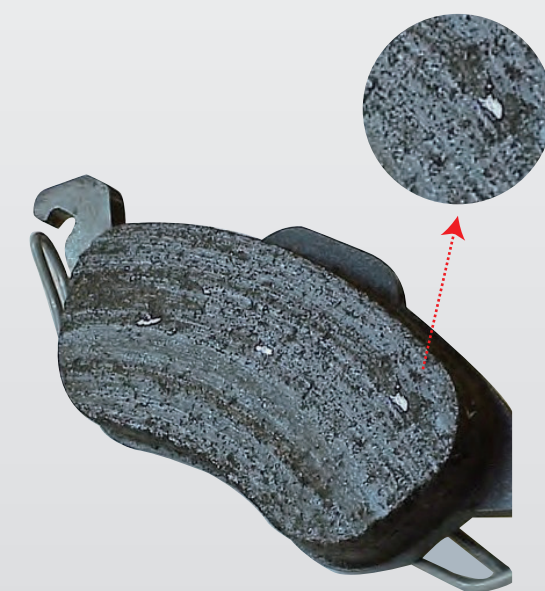
附有金属残渣

- 摩擦表面附有金属残渣

- 刹车盘与水接触，刹车盘表面“骤冷淬火”致刹车盘表面金属碎片脱落，转移到摩擦材料中
- 如果对未妥善安装的刹车盘过度实施制动，此现象将特别明显

- 对刹车性能无不良影响
- 可能划伤刹车盘或产生制动噪声

- 在极端情况下，更换刹车盘及刹车片

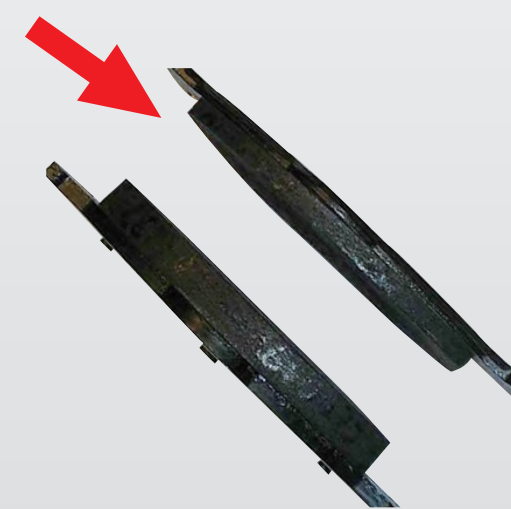
刹车片磨损不均

- 一副刹车片内单片或几片磨损过度

- 制动卡钳定位销或者制动卡钳活塞被卡住

- 在制动时，车辆会发生侧偏现象
- 刹车片磨损不均匀并且磨损过度，此外磨损速度也很快

- 对所有制动卡钳滑动导轨和制动卡钳活塞进行维护。
- 必要时，更换刹车片，并对刹车片进行检查和更换。

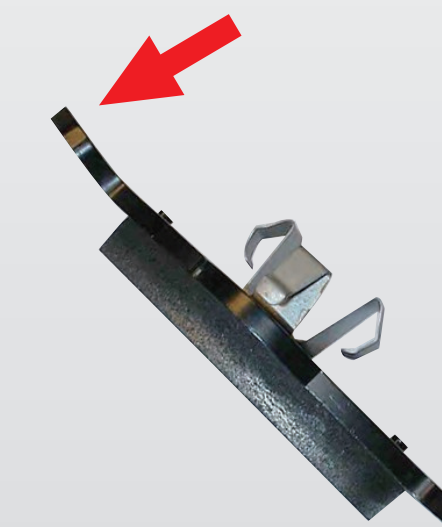
- 背板损坏

- 安装方式有误
- 安装时施力过猛

- 制动效能降低、非常态损耗、产生杂音及震颤
- 在极端情况下，背板将不能配合卡钳制动

- 更换刹车片

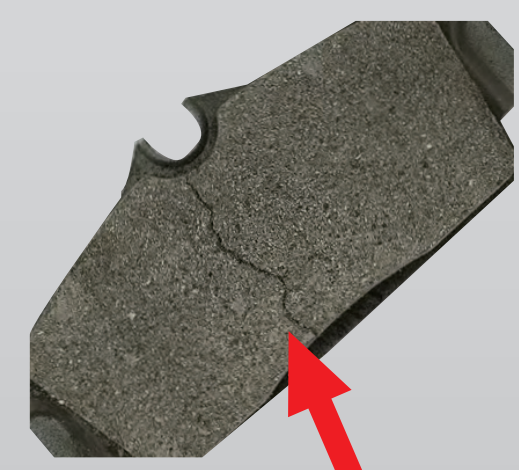
刹车片裂缝

- 刹车片中心处有细小的裂缝

- 刹车片产生裂缝通常是制动卡钳被卡住时出现的现象。制动卡钳活塞使背板弯曲，而背板弯曲又使摩擦材料产生裂缝。

- 制动时会有噪音产生
- 刹车片磨损不均匀
- 在制动时，车辆会发生侧偏现象
- 车辆的一侧会产生过热现象

- 对制动卡钳进行维护和维修
- 更换一套刹车片

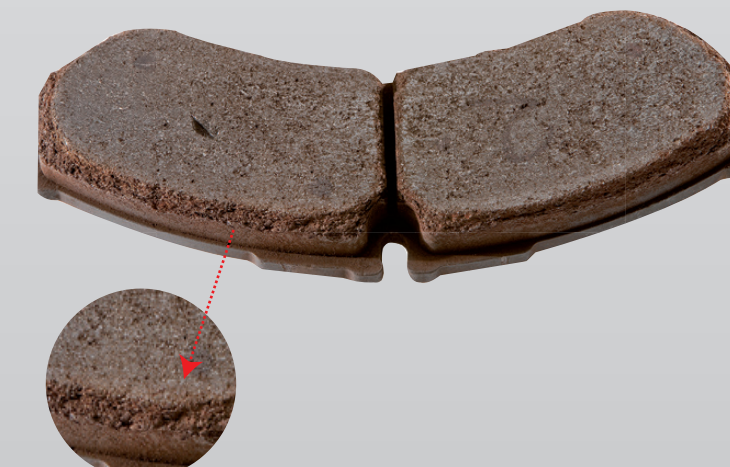
边缘碎裂

- 刹车片表面边缘产生碎裂痕迹

- 刹车片在制动卡钳内部卡住，从而使制动片无法与刹车盘分离，并且刹车片因此产生高温

- 刹车片表面可能会被磨亮，从而降低制动性能

- 对制动卡钳卡住的原因进行调查
- 对制动卡钳进行维护
- 更换一套刹车片

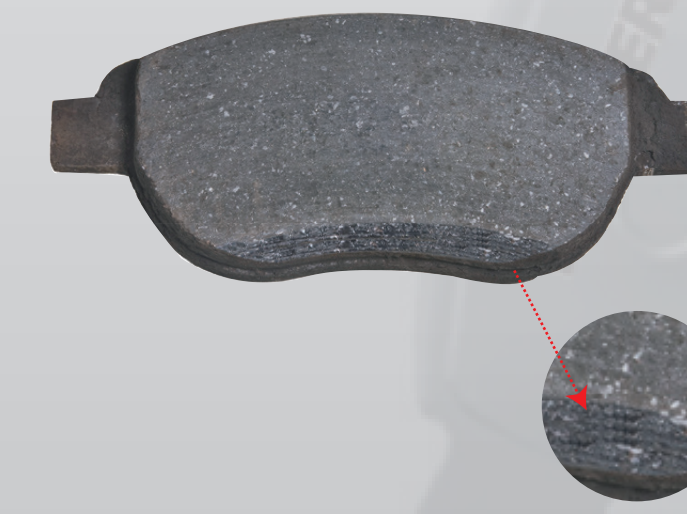
边缘磨损

- 刹车片表面边缘产生不均匀磨损痕迹

- 刹车盘磨损不均匀。或者刹车盘边缘磨损，都会在刹车片上造成这种磨损痕迹。

- 制动时会发出长声尖叫，并伴有震颤声；过早磨损刹车片。

- 更换刹车盘和刹车片
