冠军® 火花塞故障分析

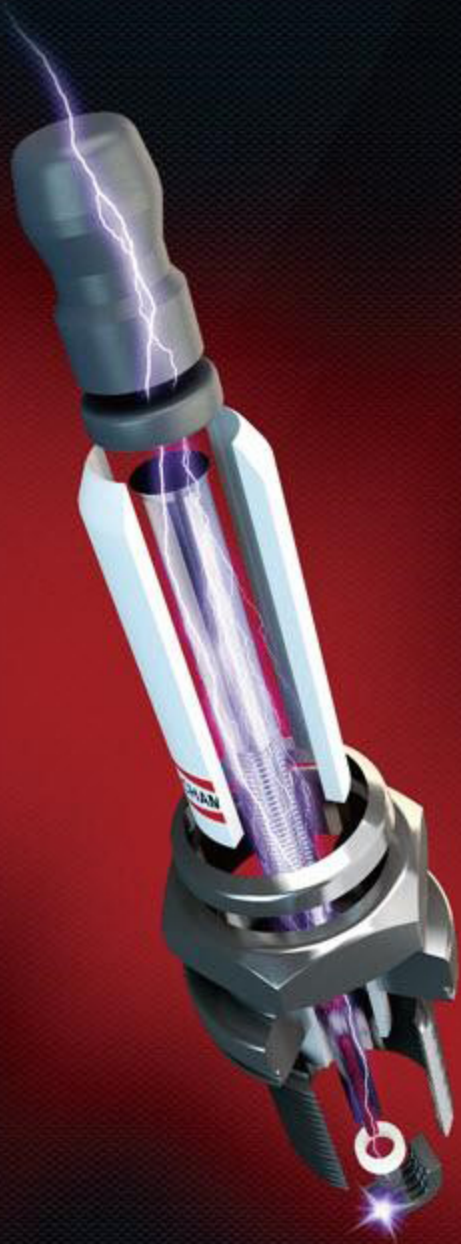
燃油添加剂

外观: 绝缘体顶端出现红色、棕色或紫色沉积物、疤痕。
原因: 使用燃油添加剂。
影响: 失火。燃油添加剂通常不具备导电性,但也有例外,如果沉积物过多,会导致火花塞漏电。
改正措施: 更换火花塞,确保使用符合发动机制造商点火及排放系统要求的燃油添加剂,并按正确比例添加。
